Besigtelsesnotat 11.12.2018. Nørgård Koloniens Grundejerforening

Hedensted Kommune foretog sammen med Nørgård Koloniens Grundejerforening en besigtigelse af kysten og baglandet i grundejerforeningens område (matr. nr. 3n Sønderby By, Glud).

Bilag 1. Luftfotos Pøt Strandby 1990 og 2018

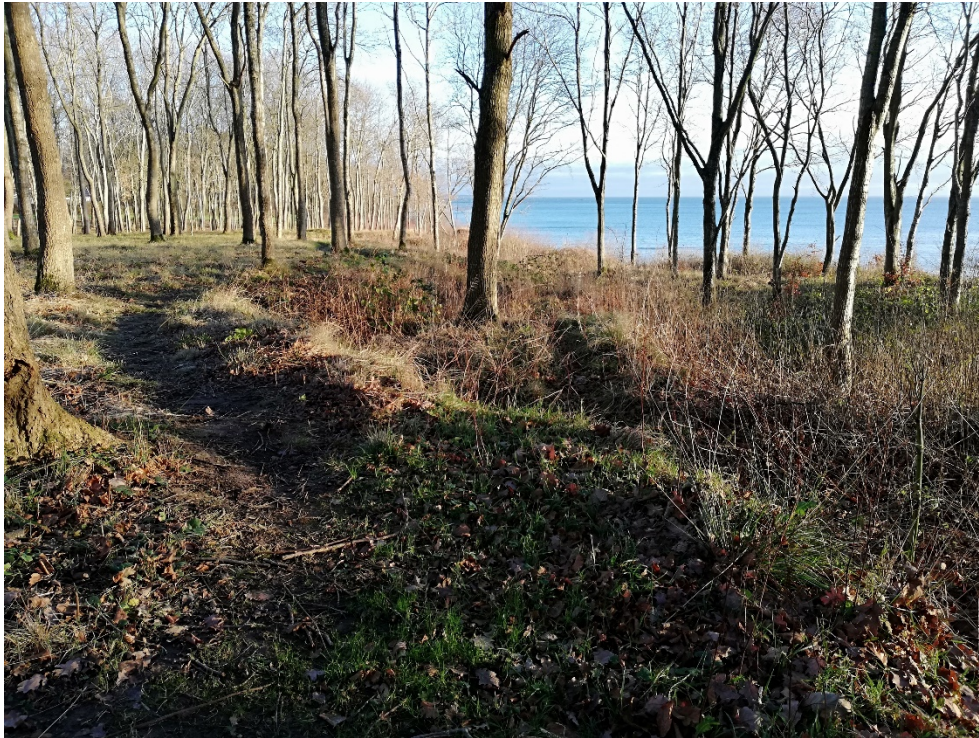
Figur 1. På grund af ler skrider skoven i havet når kysten eroderes.

I forbindelse med besigtigelsen så vi skoven mellem sommerhusene og stranden, hvor det tydeligt kunne ses, at den kystnære del af skoven kontinuerligt skrider i havet. Der sås friske jordskred og helt eller delvist væltede træer. Terrænet har sat sig 1-2 m langs skredlinjen i hele matriklens bredde (fig. 1-5).

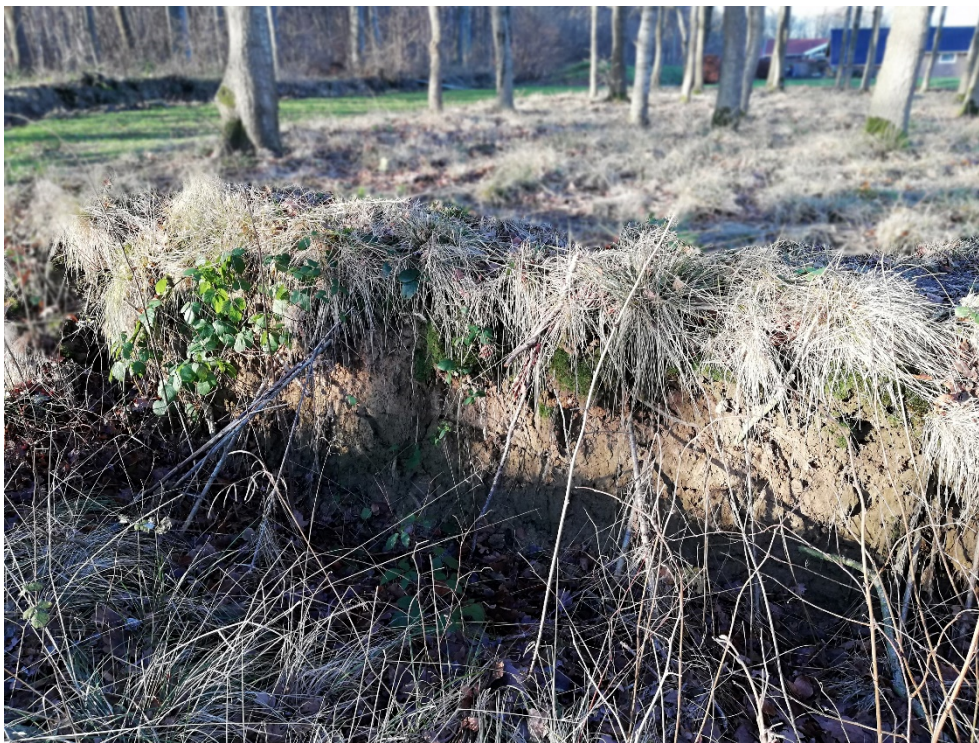
Figur 2. Skredlinje.

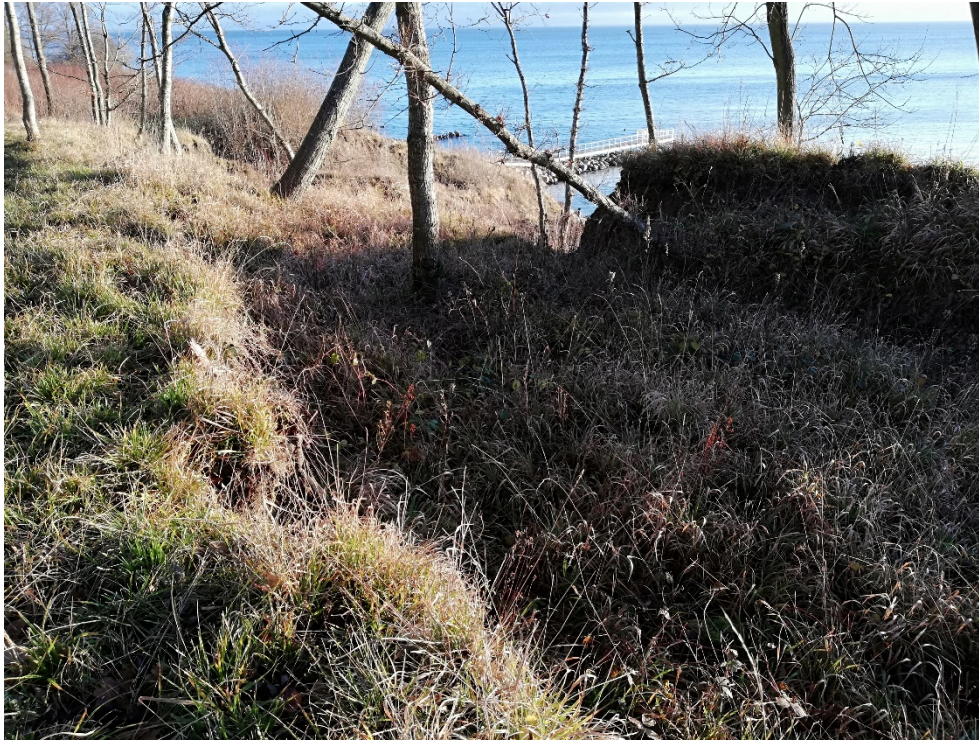
Figur 3. Skredlinje. Badebro ses på nabogrunden mod nord.

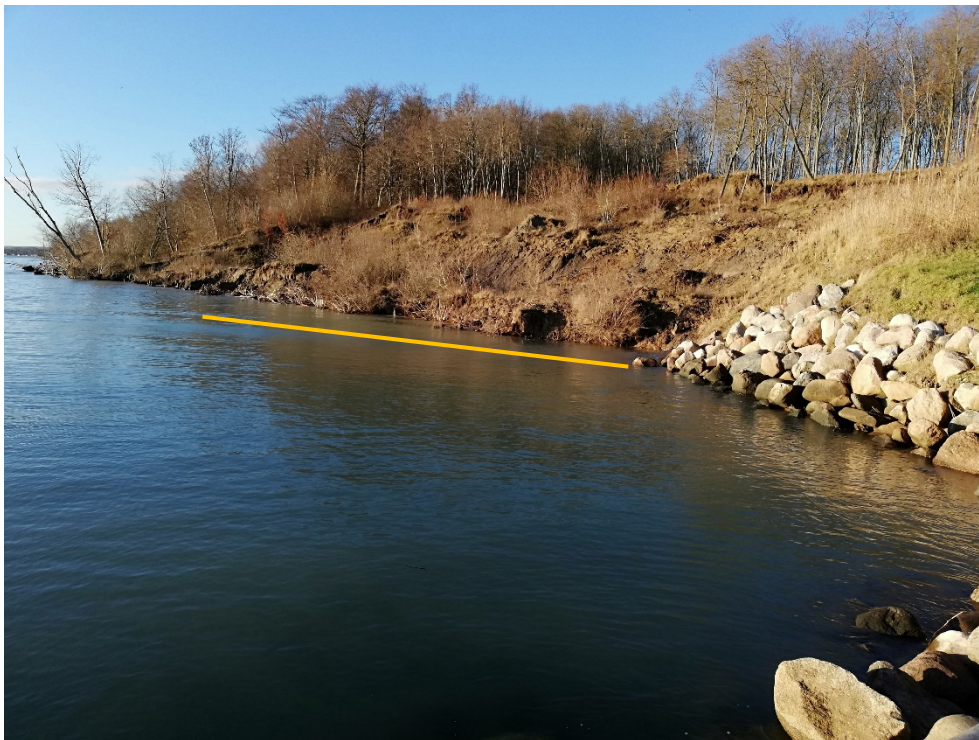
Figur 4. Det ses, at den aktuelle strækning der ønskes beskyttet af kystsikring er mere udsat for erosion end strækningen syd for (tv i foto).

Grundejerforeningens kyststrækning er mere udsat for erosion end nabokyststrækningen mod syd. Det kan skyldes at kystsikringen nord for den aktuelle kyststrækning medfører en øget erosion af den aktuelle kyststrækning.

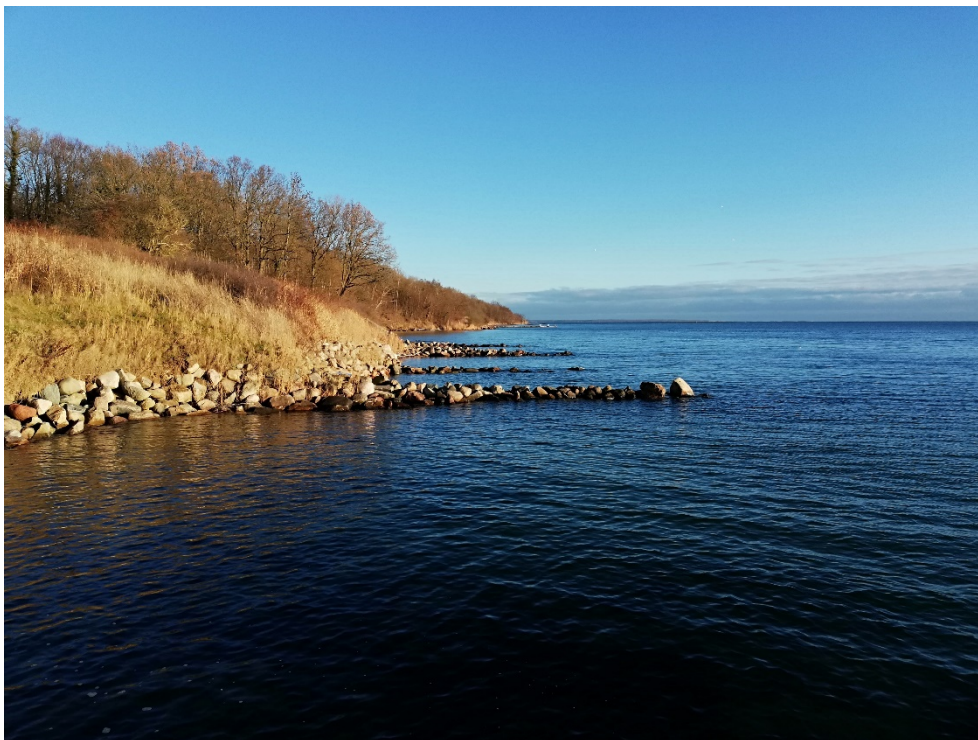
Figur 5. Kyststrækningen mod nord er beskyttet med hård kystsikring. Der blev udlagt nye sten omkring 2015. Erosionen er her betydelig mindre.

Kysten mod nord er sikret med sten. Her er erosionen betydelig mindre. Det ses på luftfotos i bilag 1.

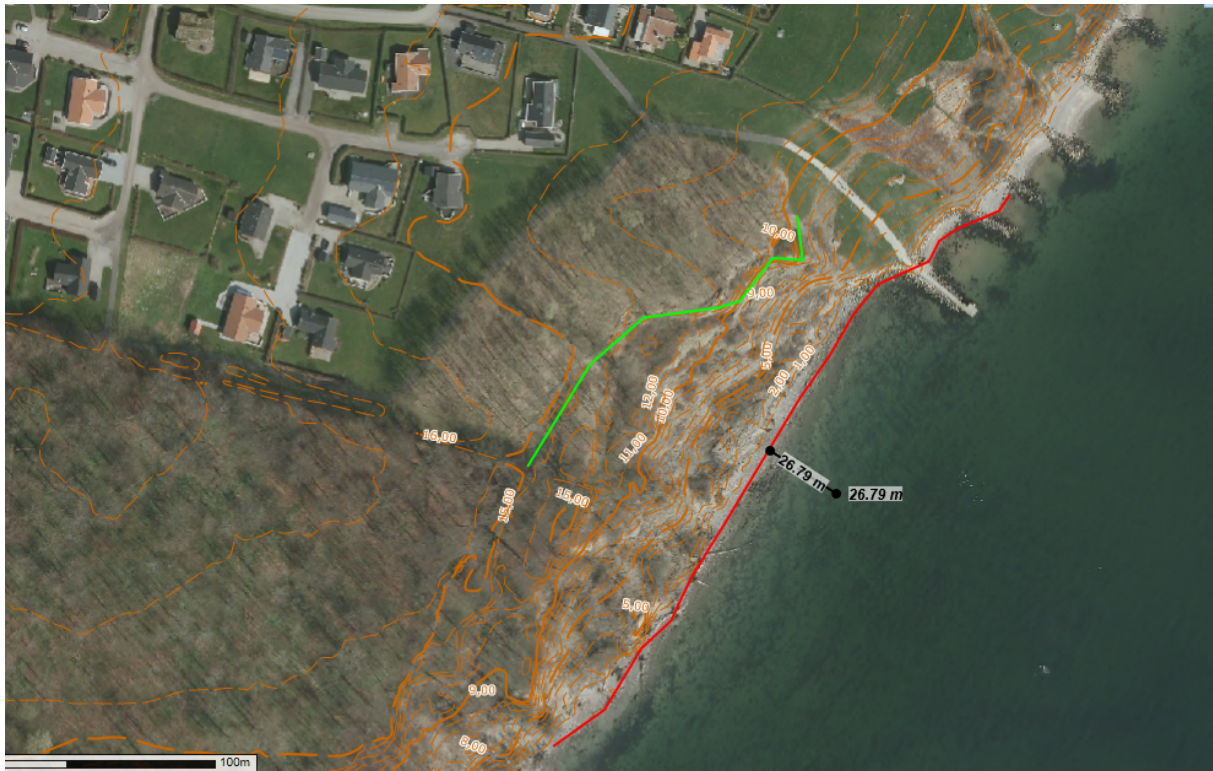
Figur B1. Luftfoto 2018. Rød linje viser den omtrentlige vandkantslinje i 2018. Opmåling (26,79m) viser afstand til vandkantslinjen i 1990. Grøn linje viser den omtrentlige skredlinje hvor lerskrænten skrider i havet.

Ud fra luftfotos ses, at kysten er blevet eroderet op til ca. 26 m i perioden 1990-2018, og i forbindelse med besigtigelsen blev det oplyst, at der forsvinder 1-2 m af skrænten pr år. Der er derfor et stort ønske om at etablere hård kystsikring (ikke sandfodring) ved at udlægge store sten på skrænten/i vandkanten.

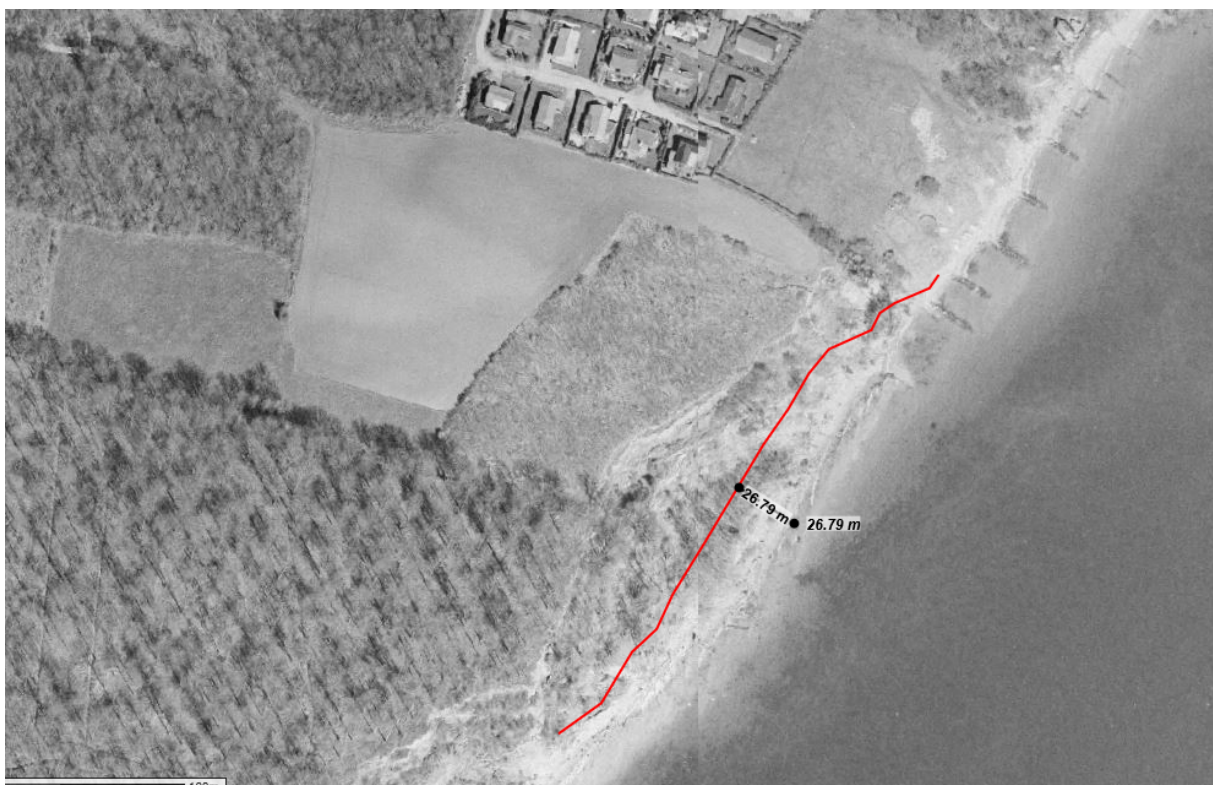
Figur B2. Luftfoto 1990. I dag er marken midt i fotoet bebygget med grundejerforeningens sommerhuse. Rød linje viser den omtrentlige vandkantslinje i 2018. Det ses, at der siden 1990 er eroderet op til ca. 26 m af kystlinjen ved Pøt Strandby. Det ses også, at erosionen er mindre mod nord, hvor der er etableret høfter.
