# Geoteknisk rapport Parameterundersøgelse

Sag: J12.1004 – Pøt Strandby - skråning, Horsens

Skråning ved Pøt Strandby

Horsens, den 20. november 2012

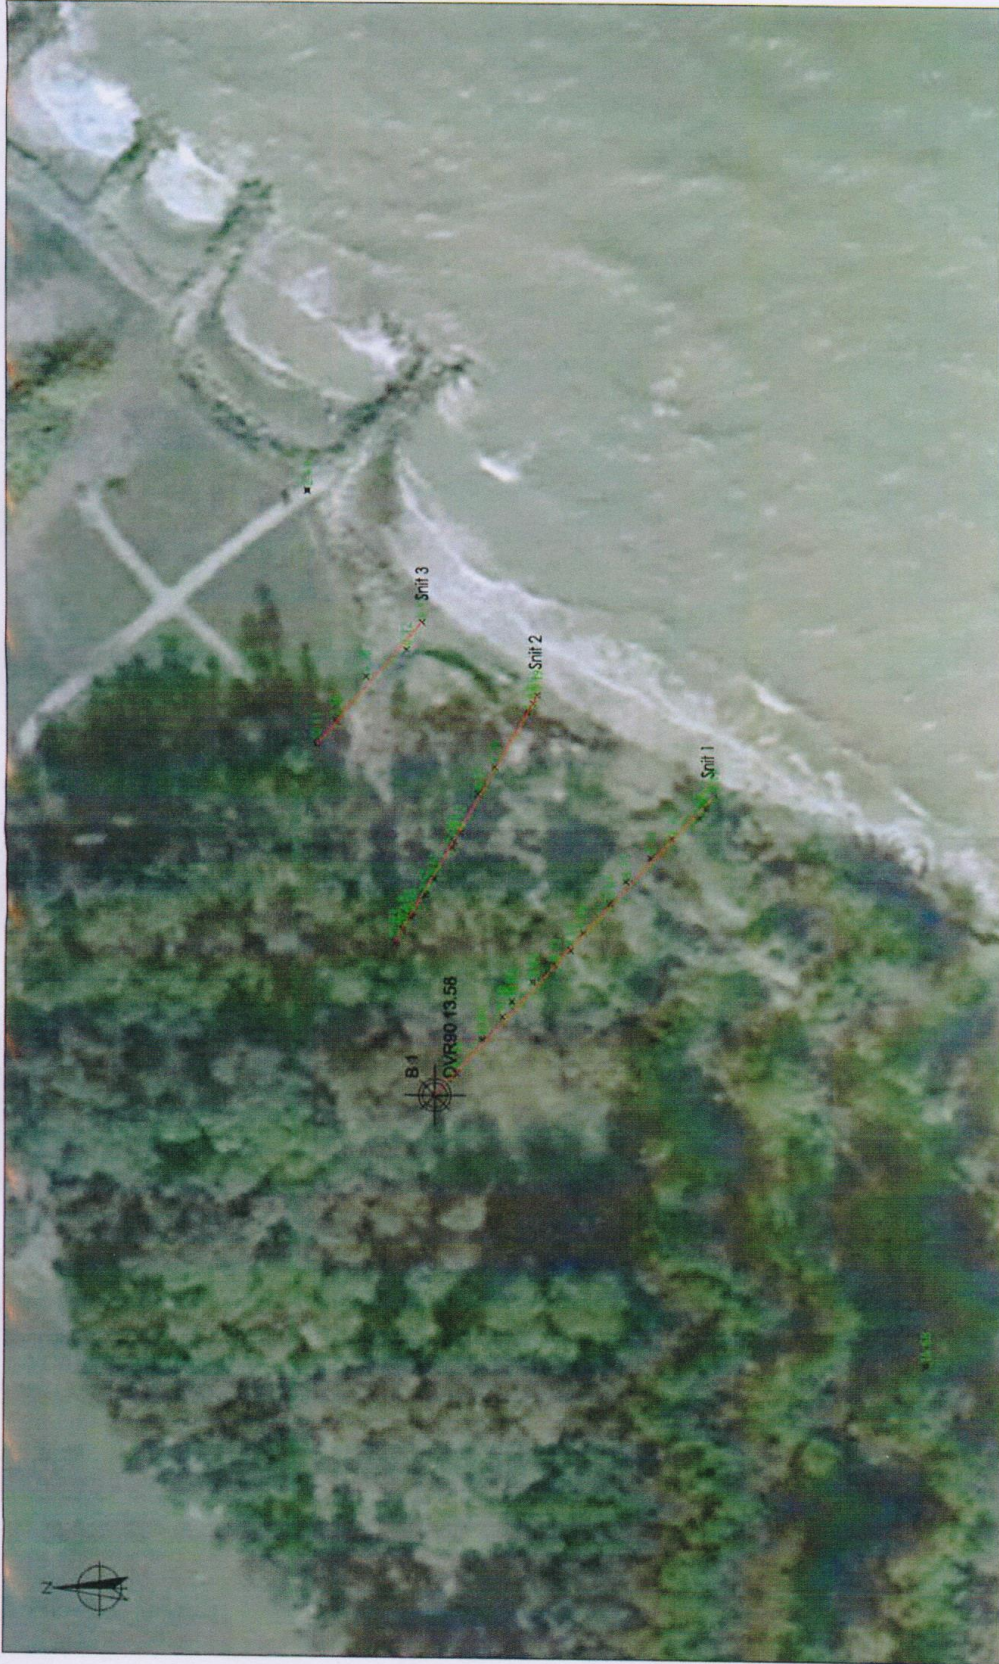
Situationsplan 2011 baggrund	Boredato:	Nov. 2012
Sag: Pøl Strandby - skrånig	Sag nr.:	12.1004
Blag nr.: 0	Mål:	1:500
Jylland: Søndervej 3 8700 Horsens Telefon 75 61 70 11 Telefax 75 61 70 61 Sjælland: Industrivej 22 3550 Slangerup Telefon 47 33 32 00 Telefax 47 33 32 88

Med udgangspunkt heri har Franck Geoteknik til orientering om bund- og grundvandsforholdene udført en undersøgelse omfattende 1 geoteknisk boring på skrånningstop. Jf. bilag 0 for placering af boringen. I forbindelse med skredområdet, er vedlagt kort fra området (2005) hvor skredet ikke var sket. Jf. bilag 0A.

Herudover er der lokalt i skredområdet opmålt 3 steder i skrånningen, angivet ved Snit 1 – 3 på bilag 0 og optegnet på bilag 2 – 4.

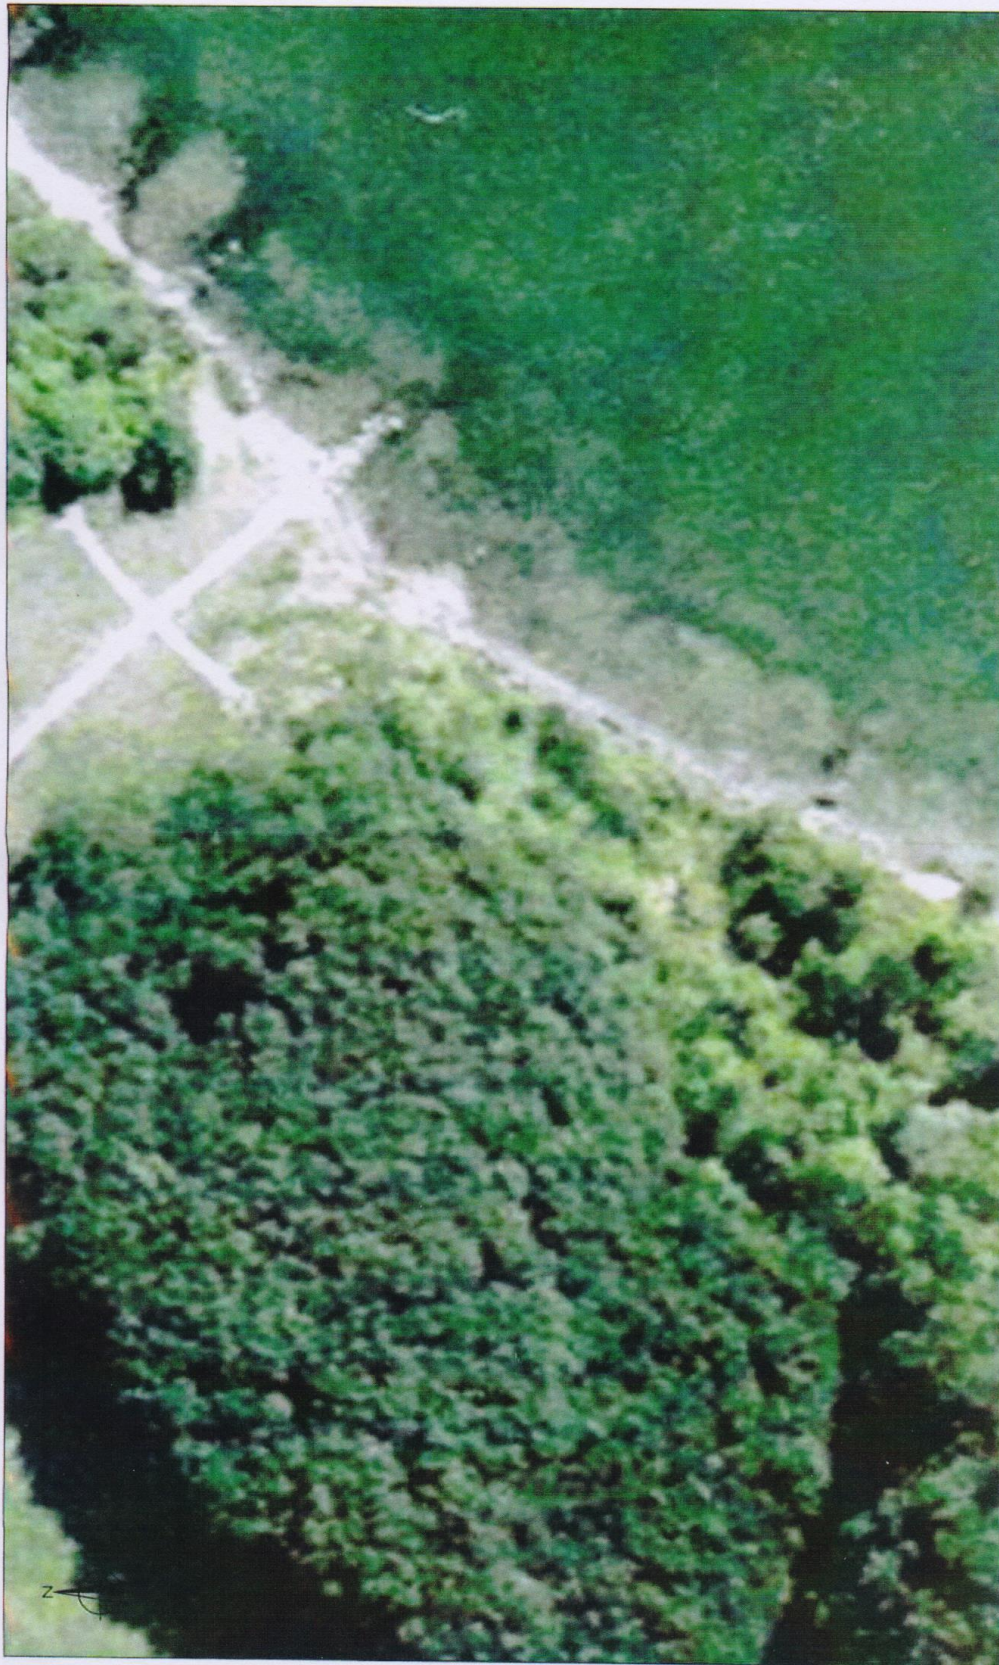
Situationsplan 2005 baggrund  
Sag: Pet Strandby - skrøning  
Bilag nr.: DA

I forbindelse med skredområdet, er vedlagt kort fra området (2005) hvor skredet ikke var sket. Jf. bilag OA.
