KYSTSIKRING I NØRGAARD KOLONIEN

2022-2023

KystSikringsUdvalget (KSU) nedsat efter generalforsamlingen 2022

Ide-grundlag: Potentielle løsninger og metoder, som der ønskes ekspertbistand til at vurdere

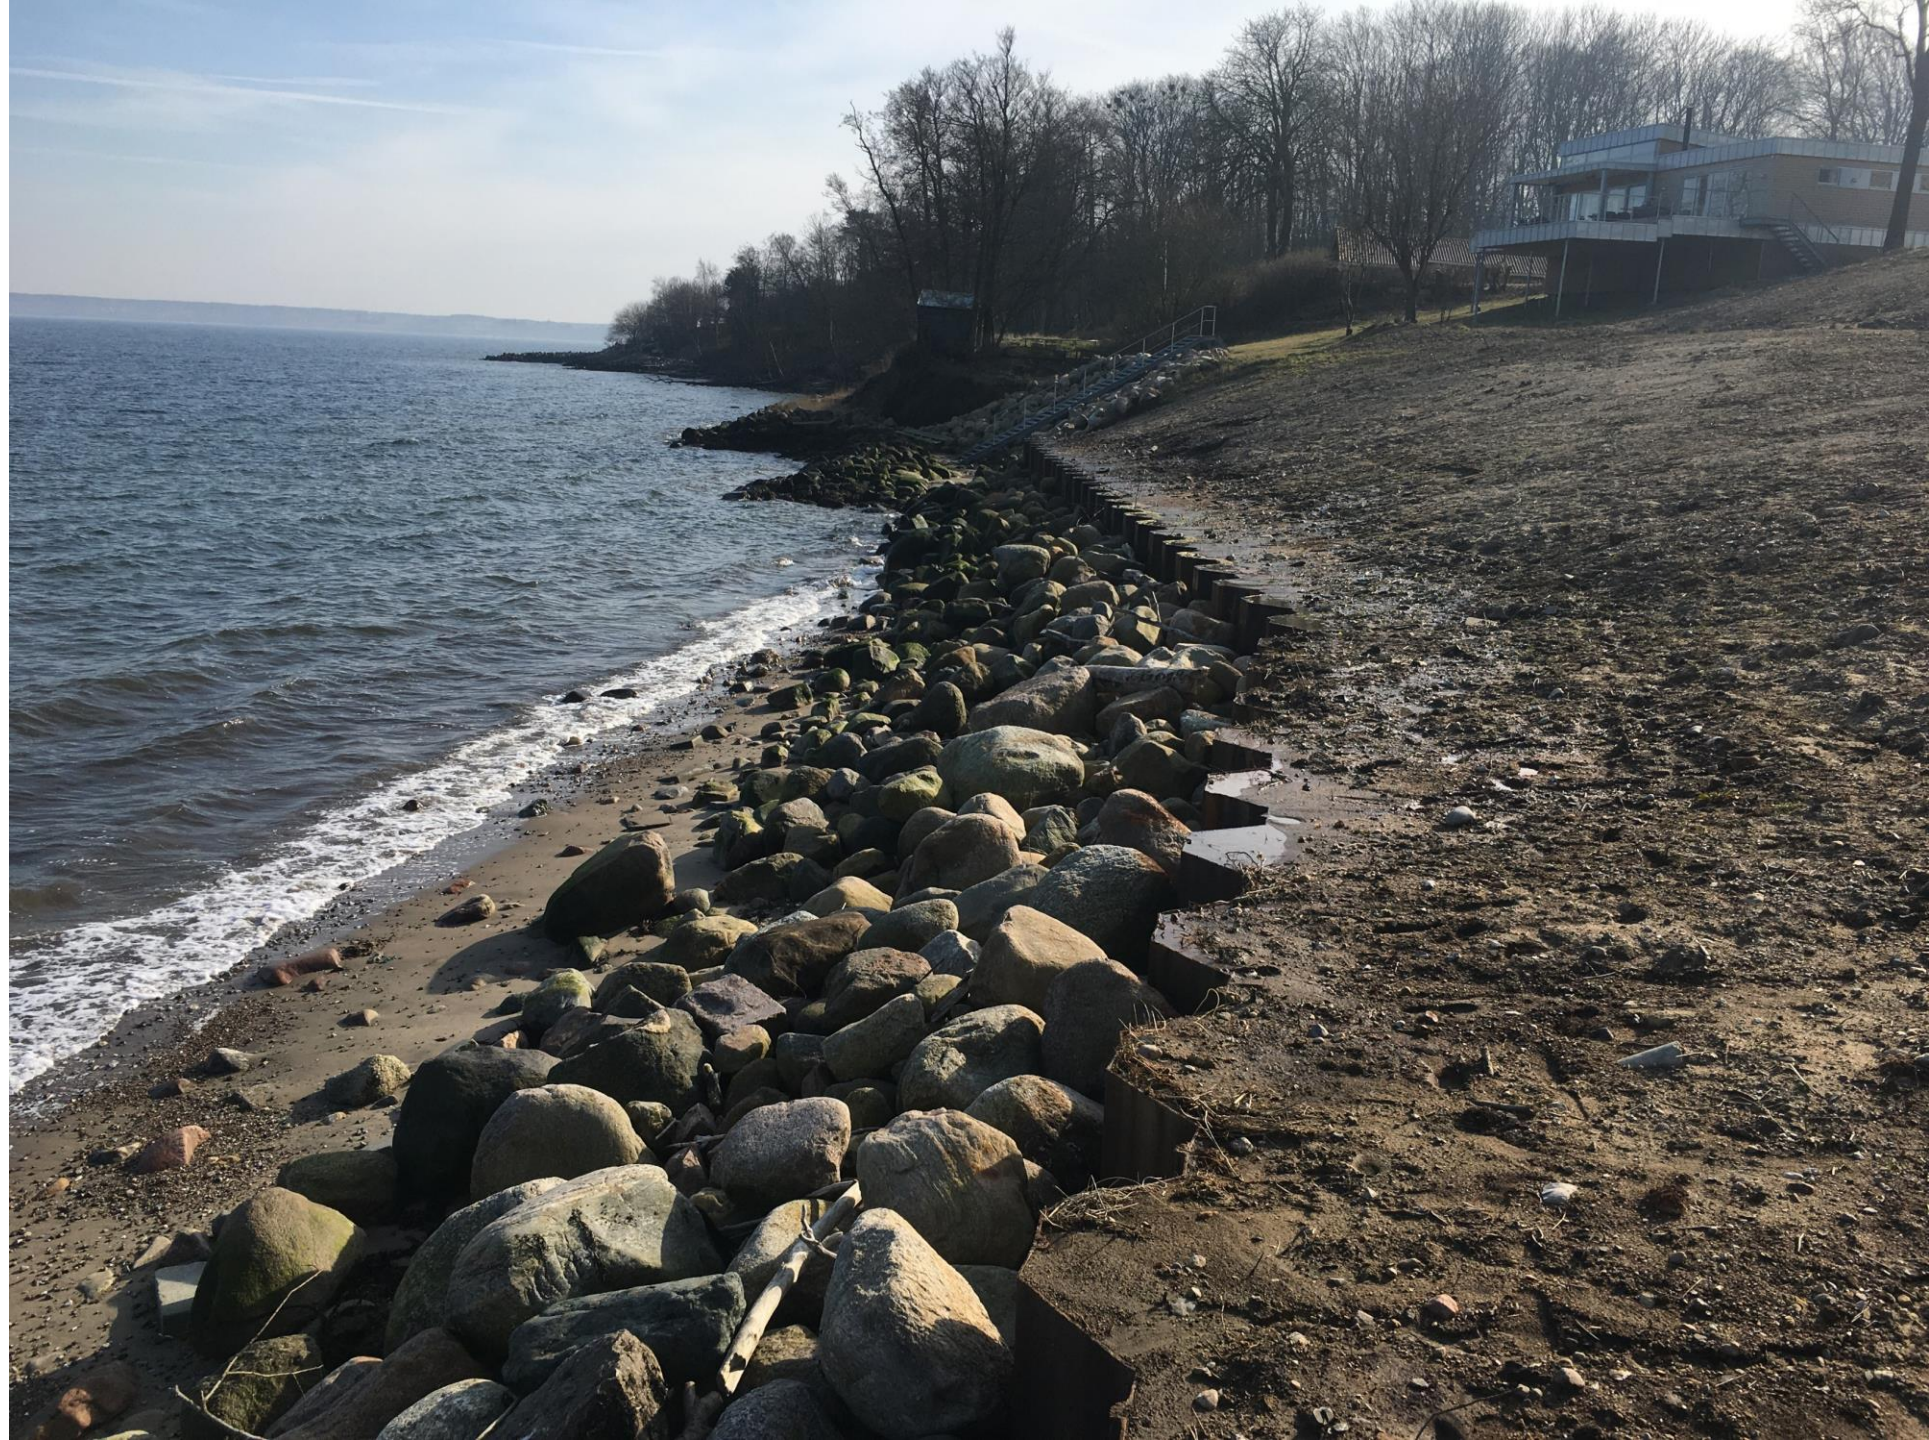
Erfaringer med kystsikring og dræn fra andre sommerhusområder

Udvalget på besøg hos Franck Marker ved Sommerhusområde Mørkholt:

I 2015 blev der kystsikret med kampesten som skråningsbeskyttelse, det var den eneste model dengang, som kunne godkendes af Kystdirektoratet.

Flere gange har han været nødt til at tilføre nye sten.

Efterfølgende er der lagt dræn, som har hjulpet betydeligt.

Andre steder har de ikke gjort noget, og det har medført, at stensætningen blev ødelagt. En grundejer har forsøgt med spunsning uden etablering af dræn, hvilket har medført en farlig sump i området bagved.

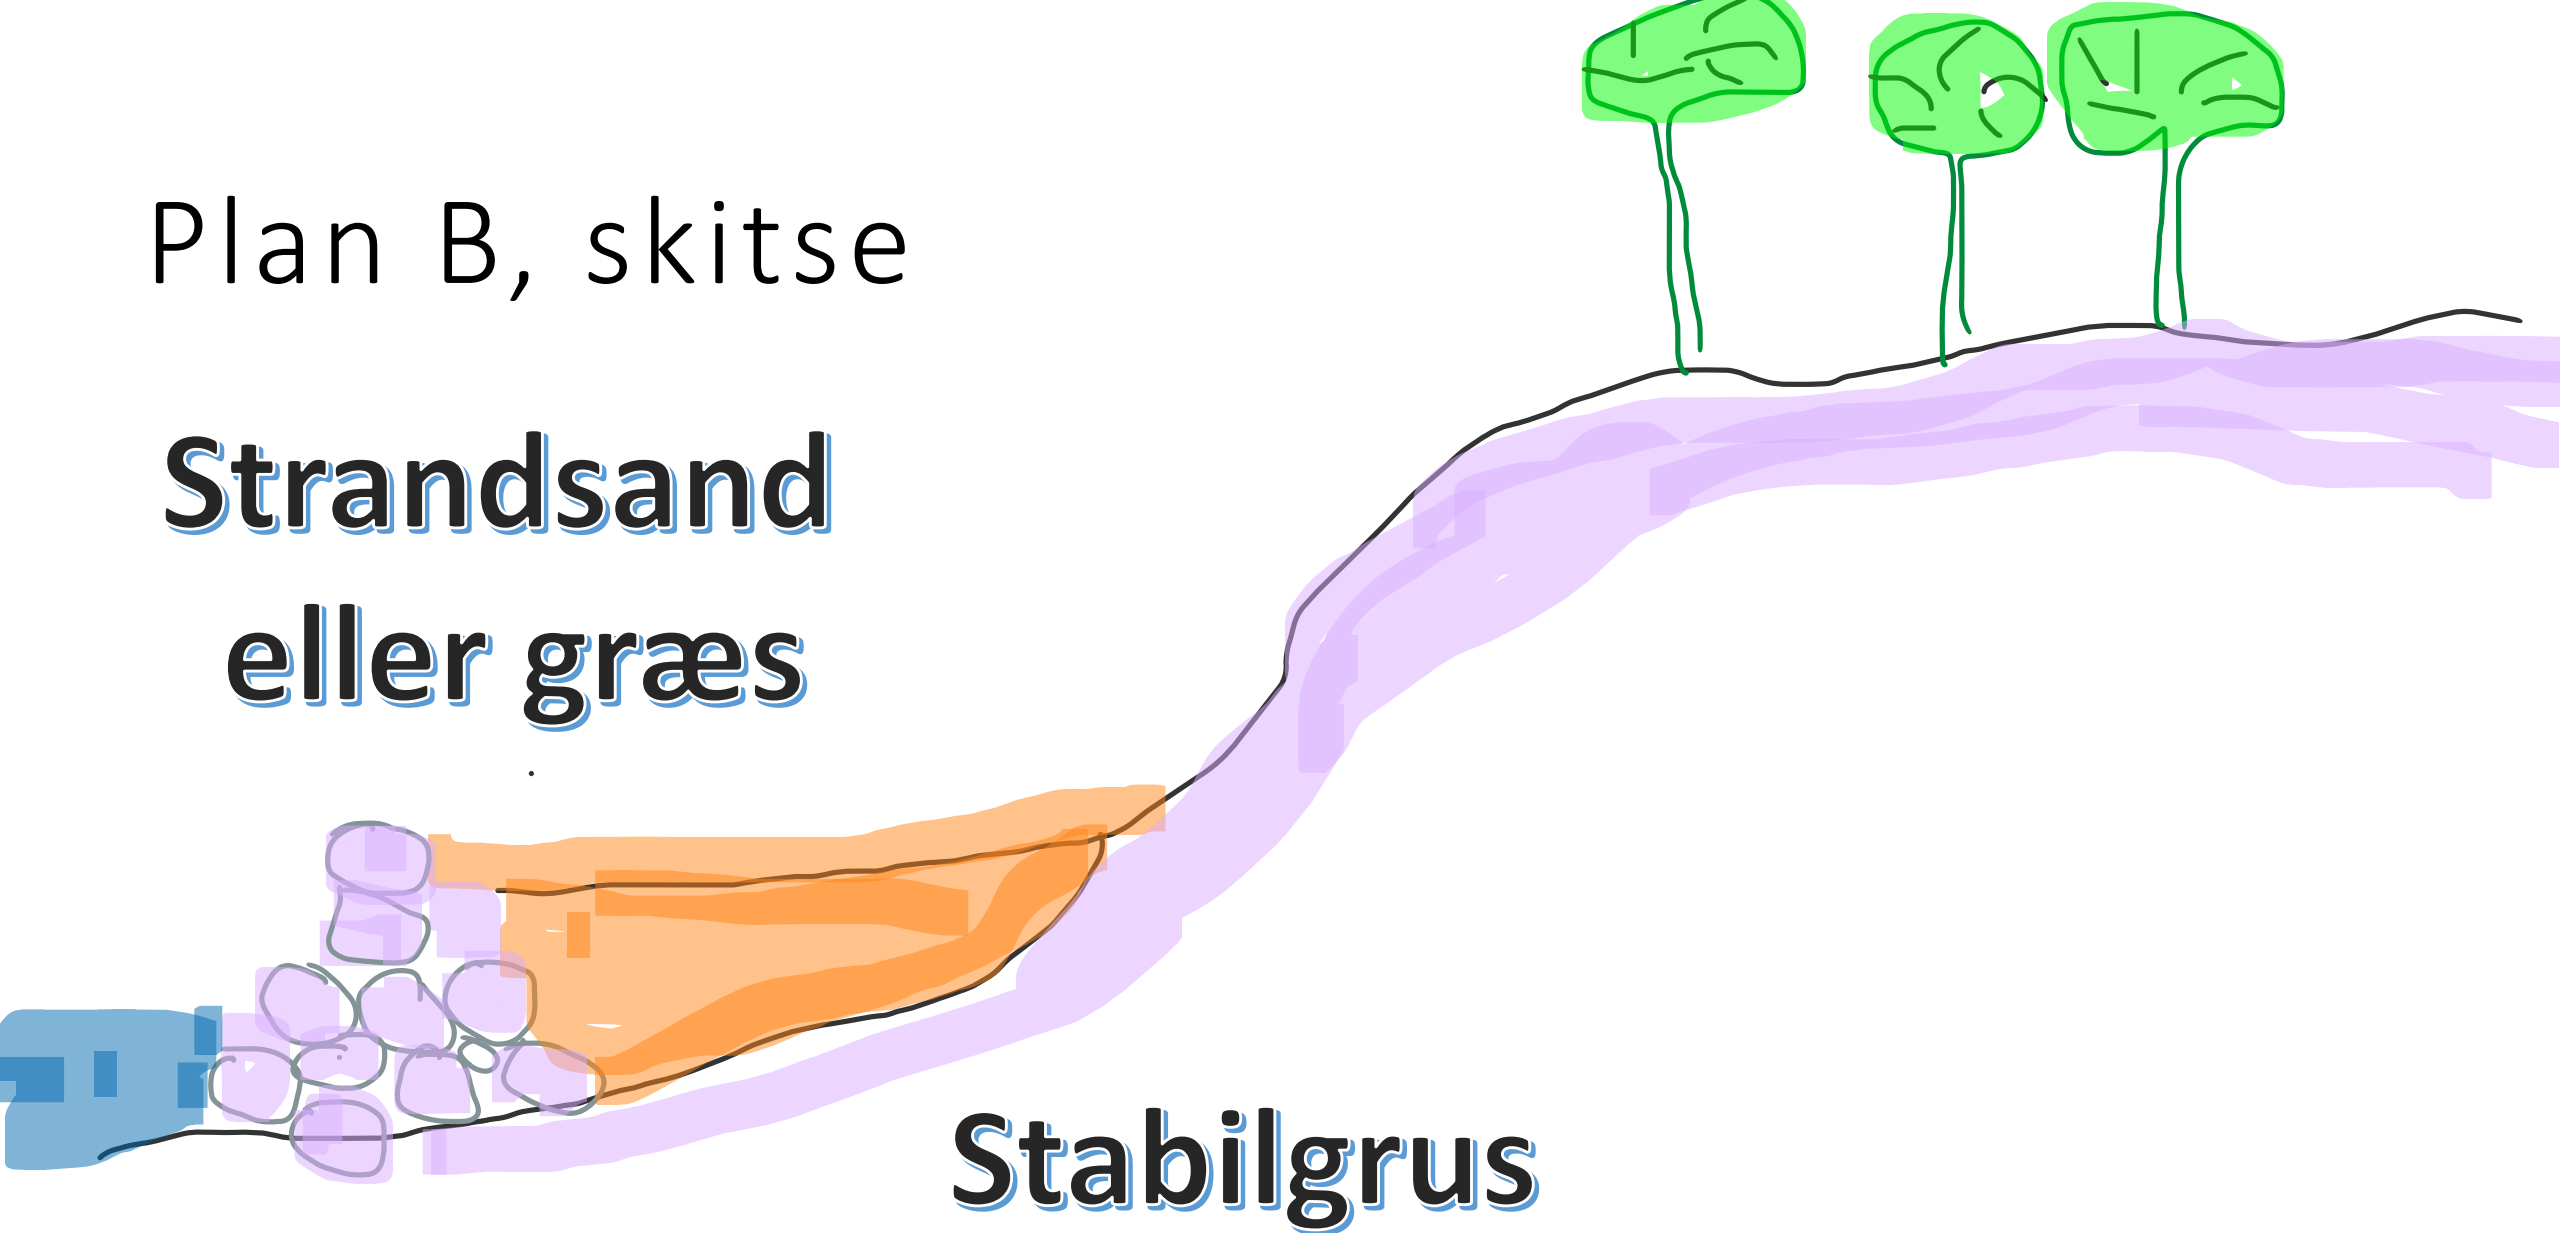
Plan B, skitse

**Strandsand
eller græs**

Stabilgrus

Plan B (beskrivelse): Hård skræntbeskyttelse med repos:

Hård beskyttelse med sten, som udgangspunkt i parallel linje fra foden af badebro.

- Højde: 2,5 m – Længde: 100 m
- Bredde: forventeligt 3-5m (afhænger af konstruktion og eksperts anbefaling)
- Rådgivning om stenstørrelse på hård beskyttelse, såvel vandside/forside og landside/bagside af den hårde beskyttelse (hvis der er forskel på anvendte stenstørrelser).
- Repos med opfyldning af stabilgrus eller tilsvarende groft materiale, baseret på rådgivning af hvad der bedst egner sig.
 - Højde: 2,5 m – Længde: 100 m
 - Bredde: forventeligt cirka 15m, baseret på rådgivning om udførelse samt udjævning mod skrænt
- Stabilisering af skræntfoden – efter rådgivers anvisning.
 - Forslag til beplantning på skrænten.

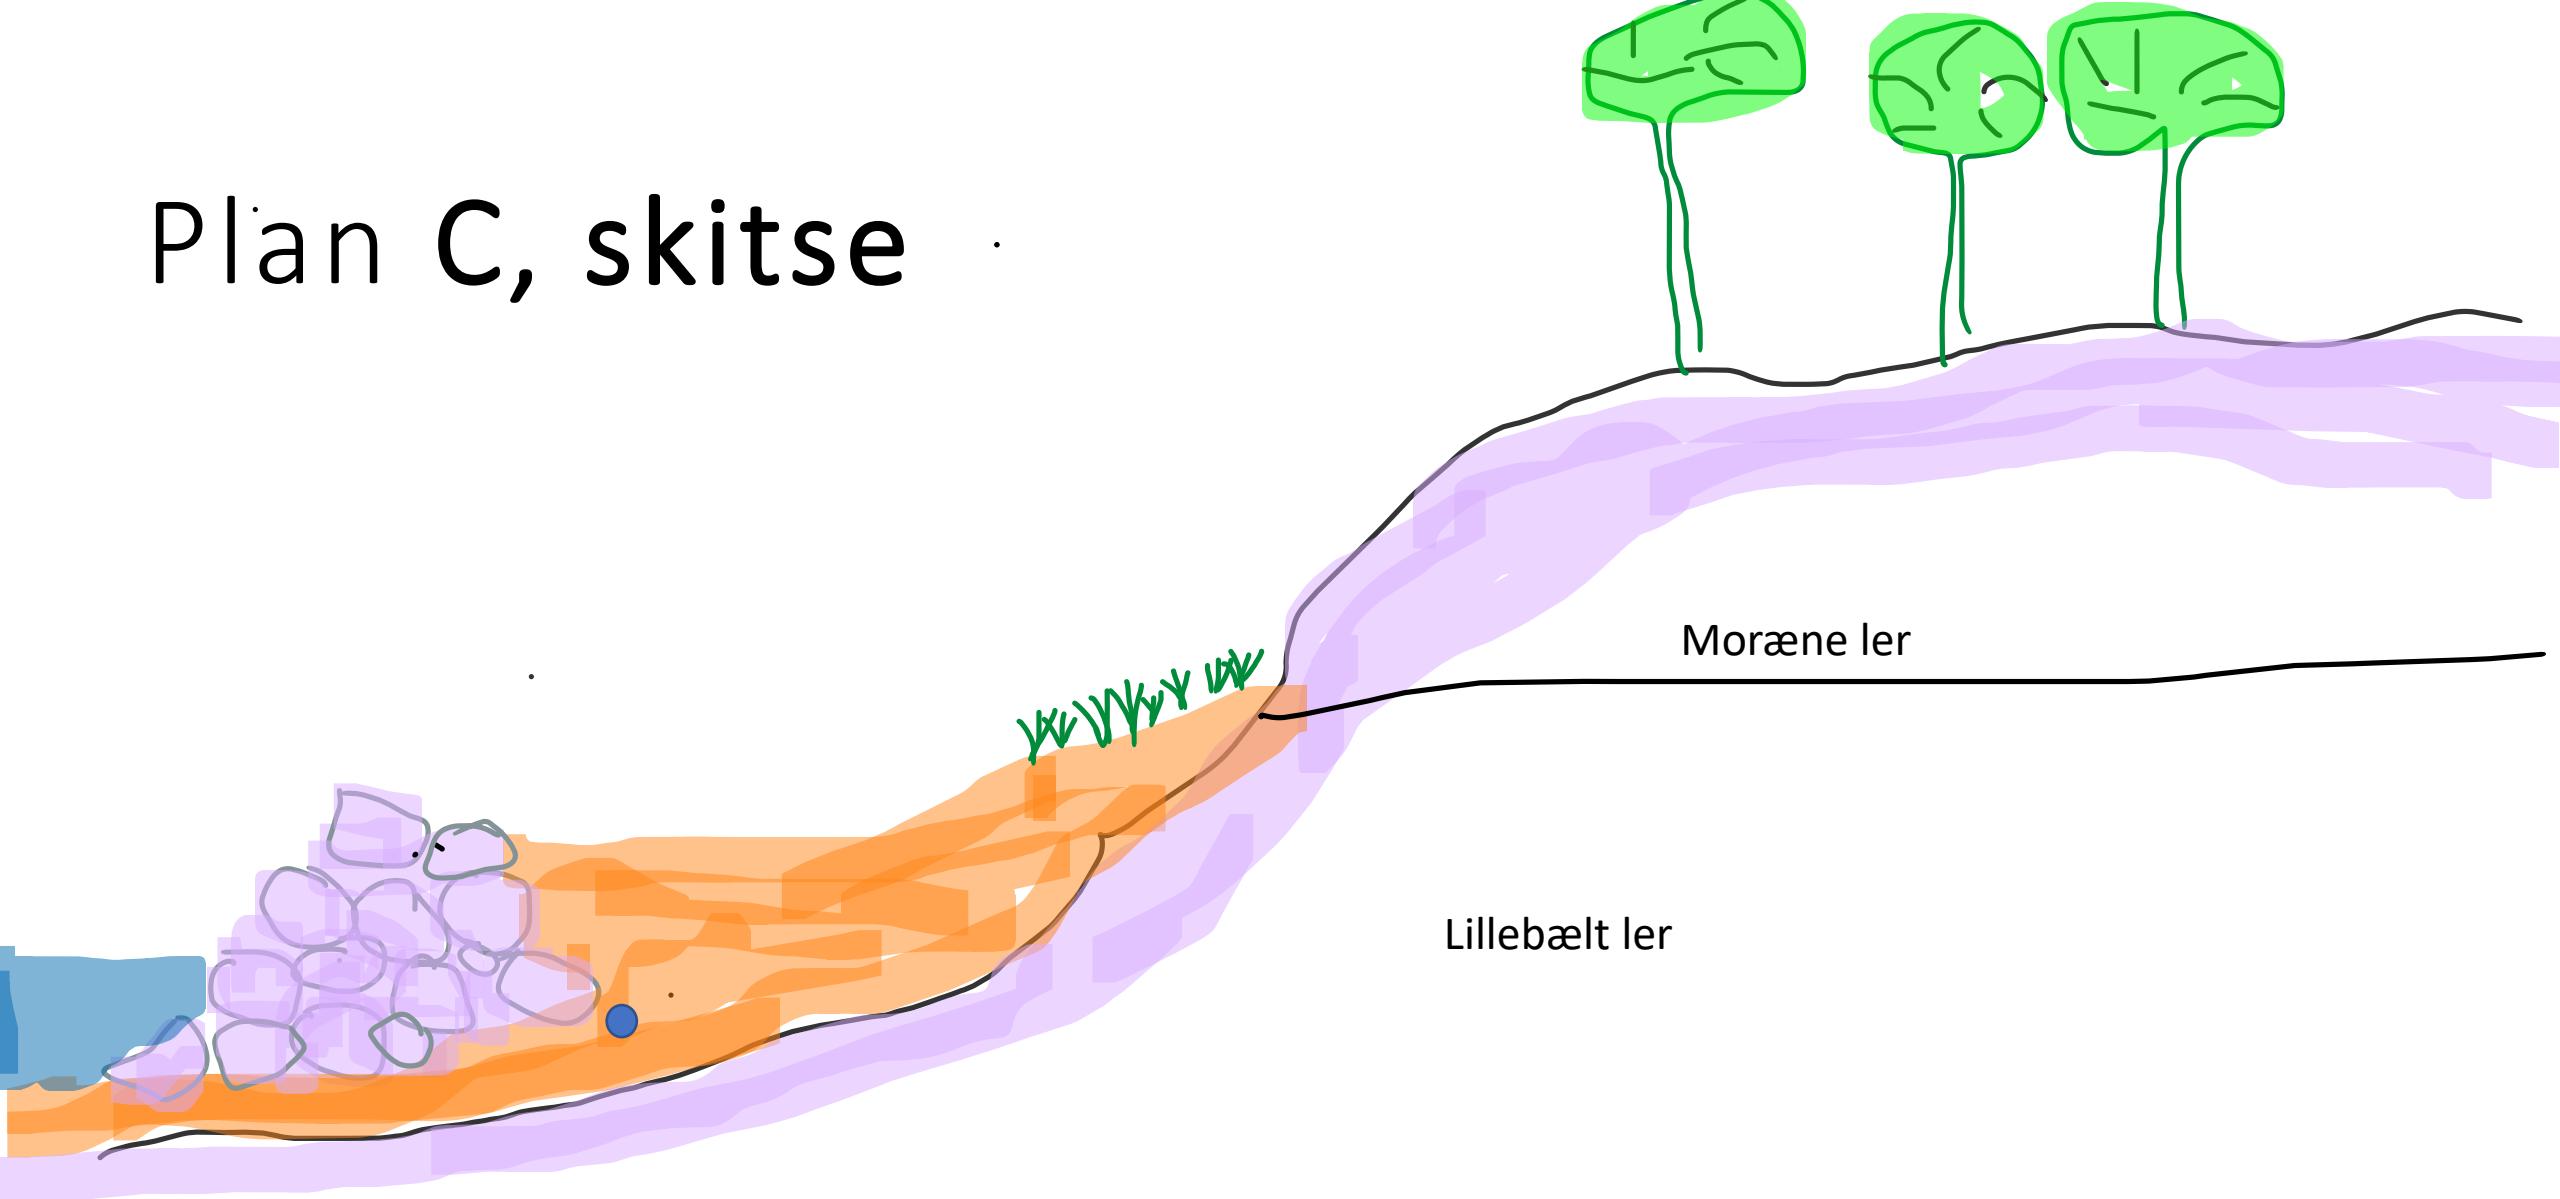
Plan C, skitse

Plan C (beskrivelse): Kombinationsløsning:

- I første omgang sandfodring som beskrevet for Plan A).
- Løbende vurdering af sandfodrings-løsningens effektivitet. Status og konklusion efter fastsat periode.
- Beslutning om at iværksætte Plan B), såfremt vurdering viser at sandfodring alene ikke har den ønskede effekt.
